# *Średniowieczne kościoły Słupska i powiatu słupskiego*

Opracowanie: Władysław Goliński

*Ustka, sierpień- wrzesień 2025 kor.*

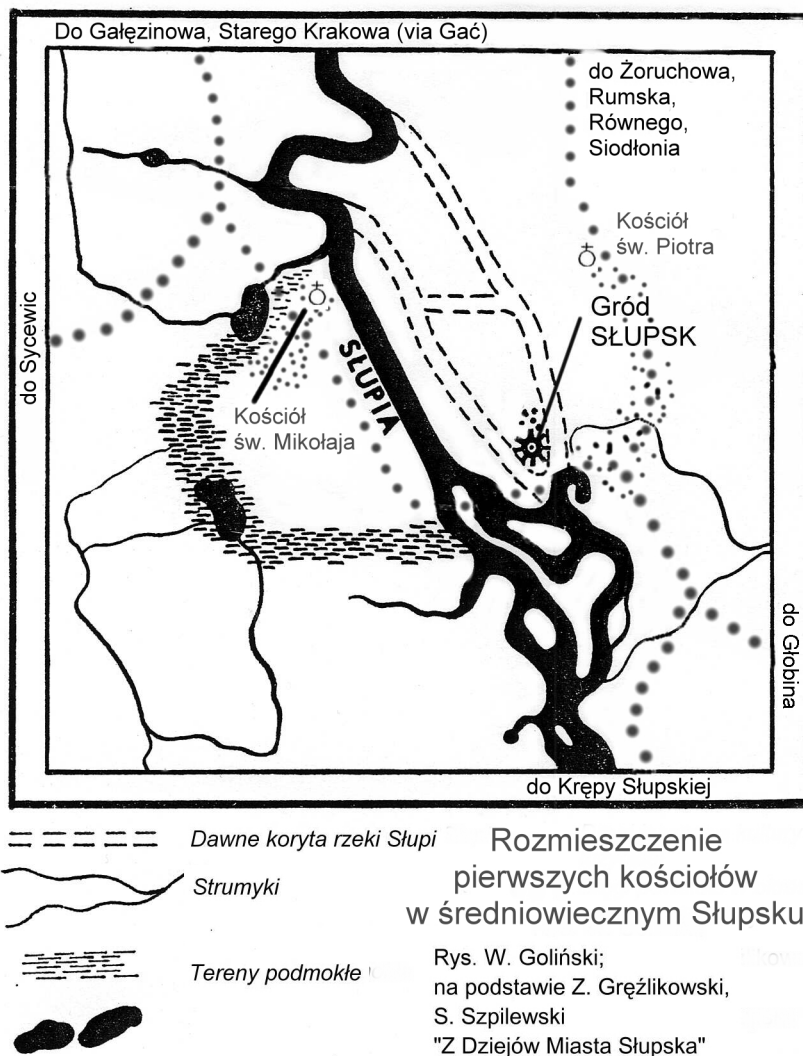
Ryc. 1. Usytuowanie najstarszych kościołów w Słupsku.

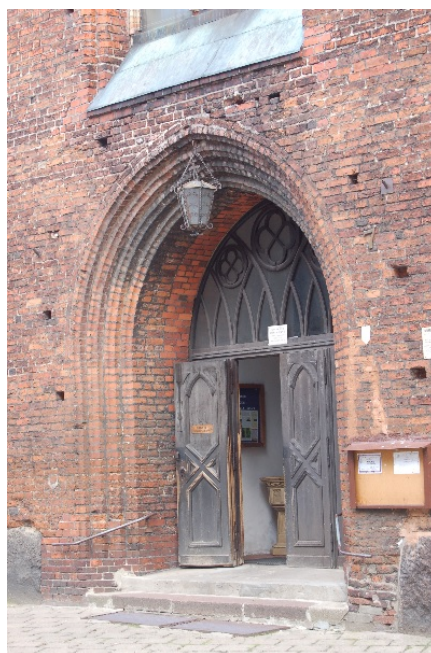
Fot. 15. Słupsk, kościół Najświętszej Marii Panny, portal wejścia głównego, 2007.  
Źródło; Archiwum Władysława Golińskiego.

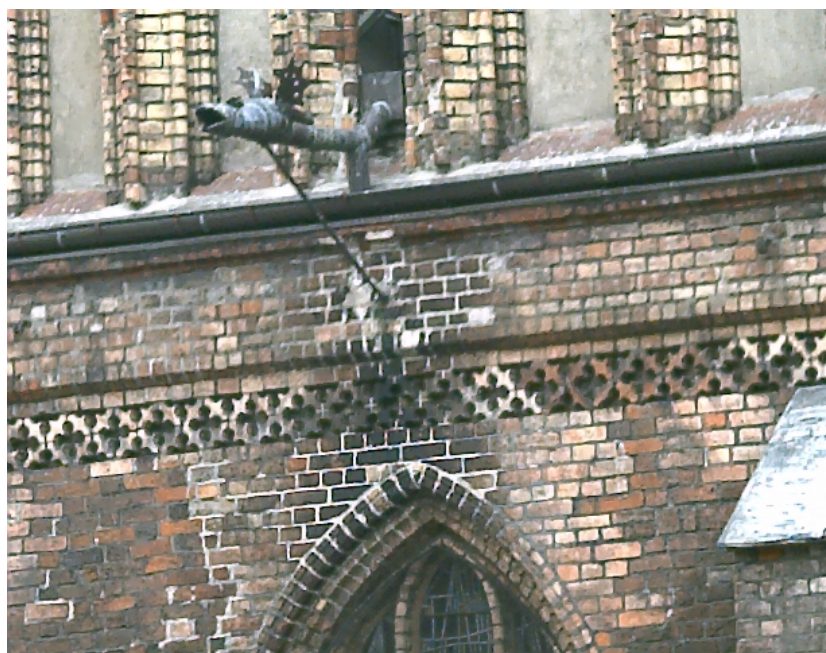
Fot. 16. Słupsk, kościół Najświętszej Marii Panny, ściana północna z rzygaczem, 2007.  
Źródło; Archiwum Władysława Golińskiego.

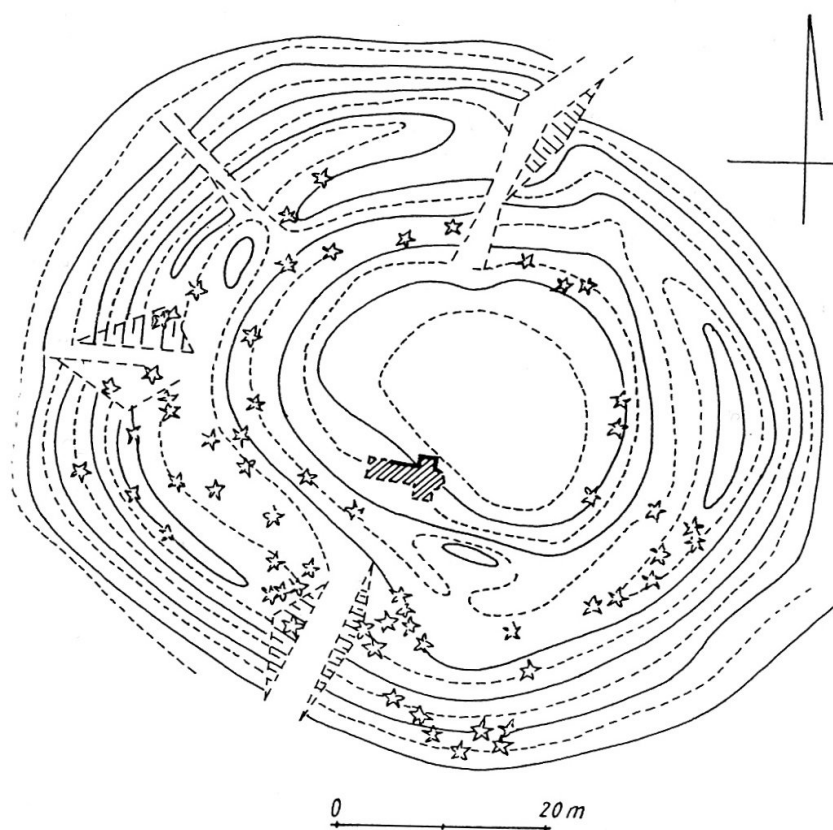
Ryc. 12.18. Smołdzino, woj. pomorskie, stan. 4 (Rowokół). Plan warstwiczny Rowokołu z lokalizacją kaplicy NMP. Rys. R. Kamiński

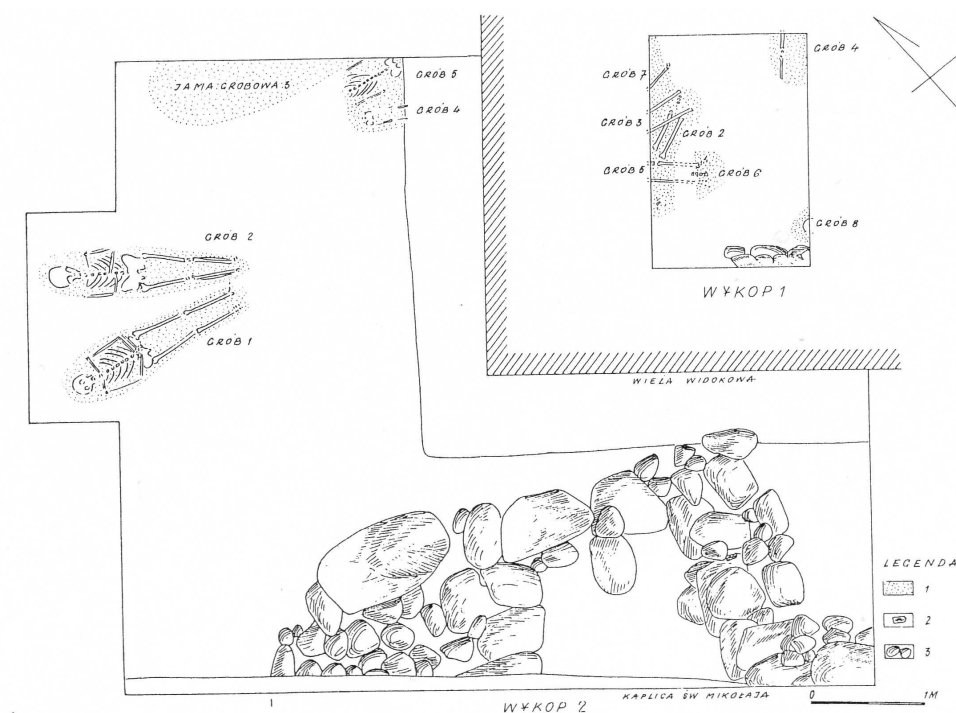
Ryc. 4. Na wierzchołku Rowokołu. Lokalizacja grobów i fragmentów relikwów kaplicy NMP<sup>44</sup>.

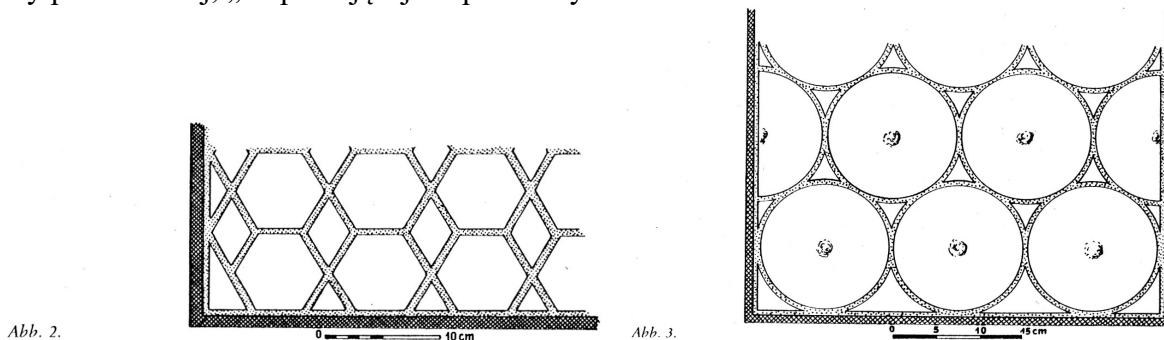
Ryc. 5. i 6. Szkło domniemanych północnych okien kaplicy na Rowokole wg T. Malinowski; Zur Geschichte des Revekol (Rowokół), des heiligen Berges in Hinterpommern, B. S., N. F. 1988.

Sanktuarium Maryjne na Rowokole dzięki posadowieniu na wierzchołku wzniesienia było widoczne z morza. Stanowiło więc dzięki niepowtarzającej się sylwetki dzienny znak nawigacyjny, dzięki widocznemu w nocy strumieniowi światła z palących się świec stanowiło nocny znak nawigacyjny.<sup>52</sup> Przy podjętych pracach wykopaliskowych odkryto m.in. fragmenty okien- drobne, potłuczone szkło z tafli oraz fragmenty gomółek (koncentrujących, wzmacniających strumień świetlny z pelgających świec) z okien kaplicy na Rowokole. T. Malinowski w swoim sprawozdaniu mówi o tafli szkła przezroczystego pozbawionego farby (zapewne w ścianie od strony morza). Wykonane okna były z tafli posiadających nadlewy i z powstawianymi gomółkami”. Oczywiście od strony południowej, „niepracującej” zapewne było w oknach ciemne szkło.<sup>53</sup>
